#### SKARGA

na rażącą i przewlekłą beczynność Prezydenta Miasta Chełm oraz wieloletnie niedopełnienie obowiązków wynikających z Kodeksu postępowania administracyjnego

W związku z budową drogi dla rowerów przy ul. Hrubieszowskiej przedstawiam swoje uwagi i propozycje poprawy bezpieczeństwa rowerzystów.

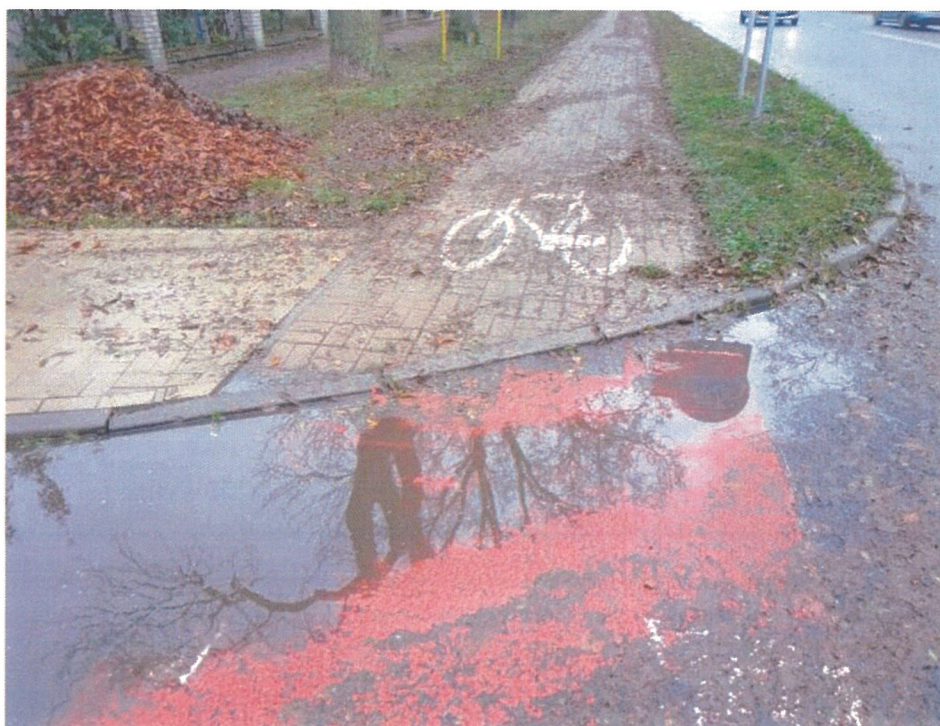
Wysokie krawężniki oraz dodatkowo zaniżenie terenu w którym po opadach tworzą się kałuże

Praktycznie w każdym miejscu gdzie drogę dla rowerów przecina wyjazd z posesji lub skrzyżowanie progi są bardzo wysokie i przekraczają 1cm. Według Wytycznych dla infrastruktury pieszej i rowerowej wydanych przez Generalną Dyрекcję Dróg Krajowych i Autostrad Nie dopuszcza się na chodnikach, drogach dla rowerów i ciągach pieszo-rowerowych nierówności i uskoków (w tym krawężników i rowków odwadniających) o wysokości przekraczającej 10 mm; zalecana jest całkowita eliminacja uskoków. Na zjazdach należy zachować ciągłość nawierzchni i poziomu niwelety infrastruktury pieszej i rowerowej.

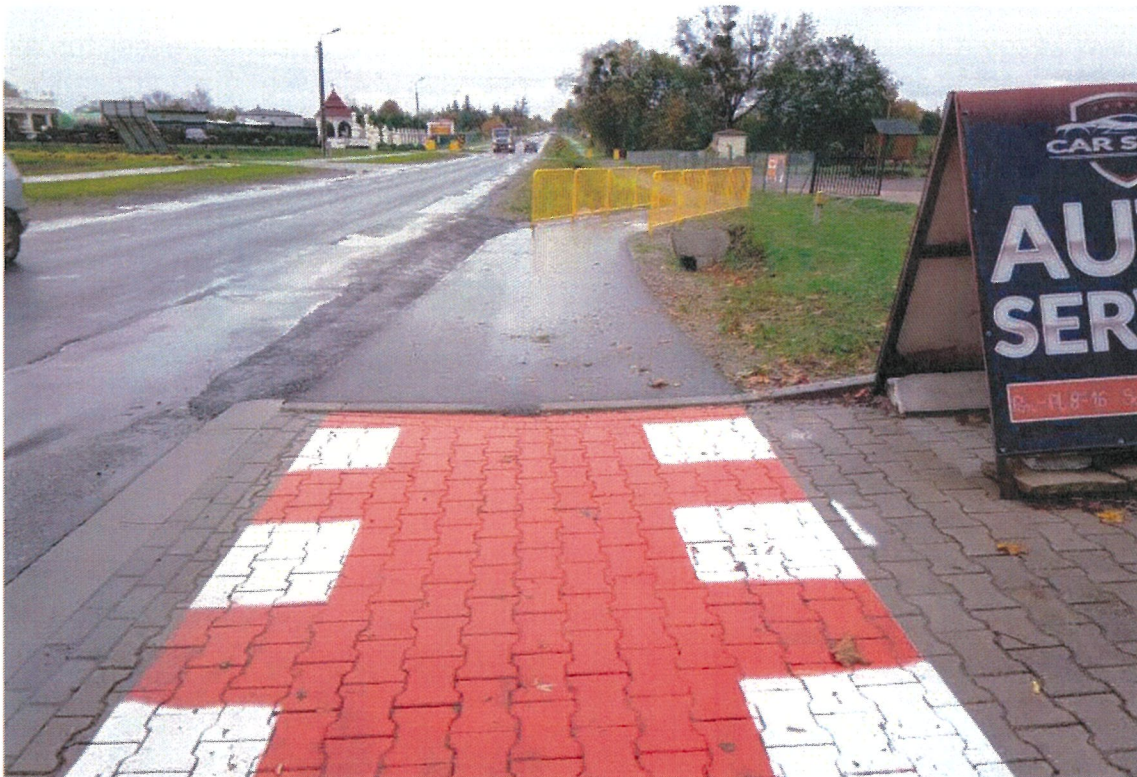
Wyjazd z posesji przy serwisie samochodowym  
(wysokie krawężniki oraz malowanie farbą która powoduje że nawierzchnia jest bardzo śliska.

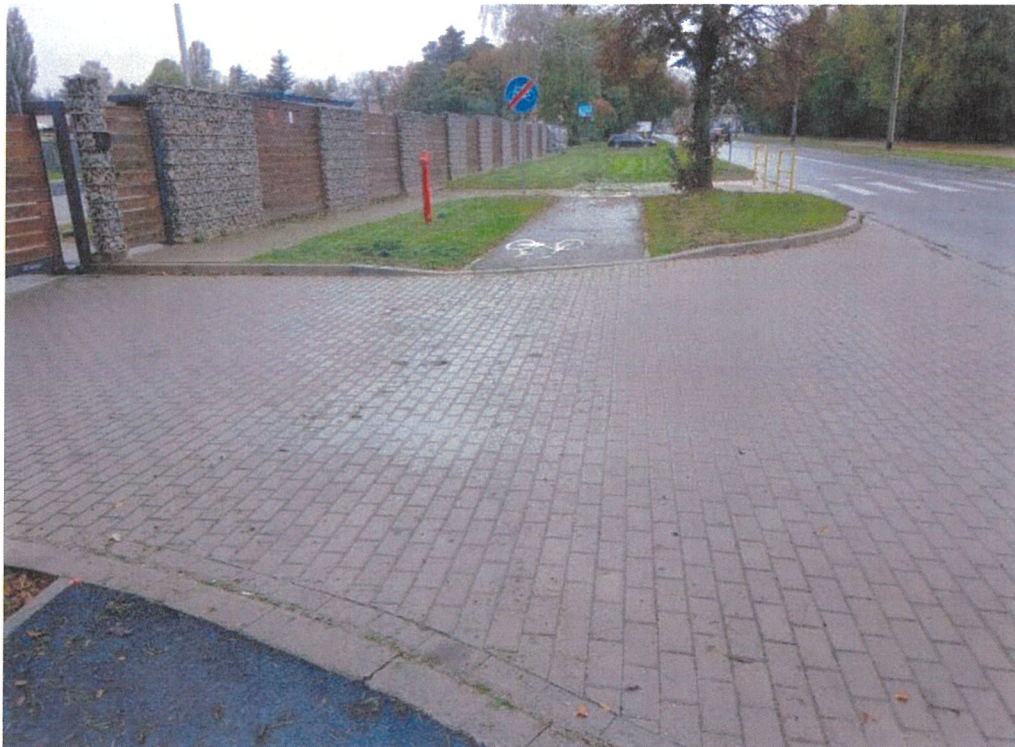
Wysokie krawężniki po obu stronach i brak przejazdu rowerowego oraz znaków poziomych P-11

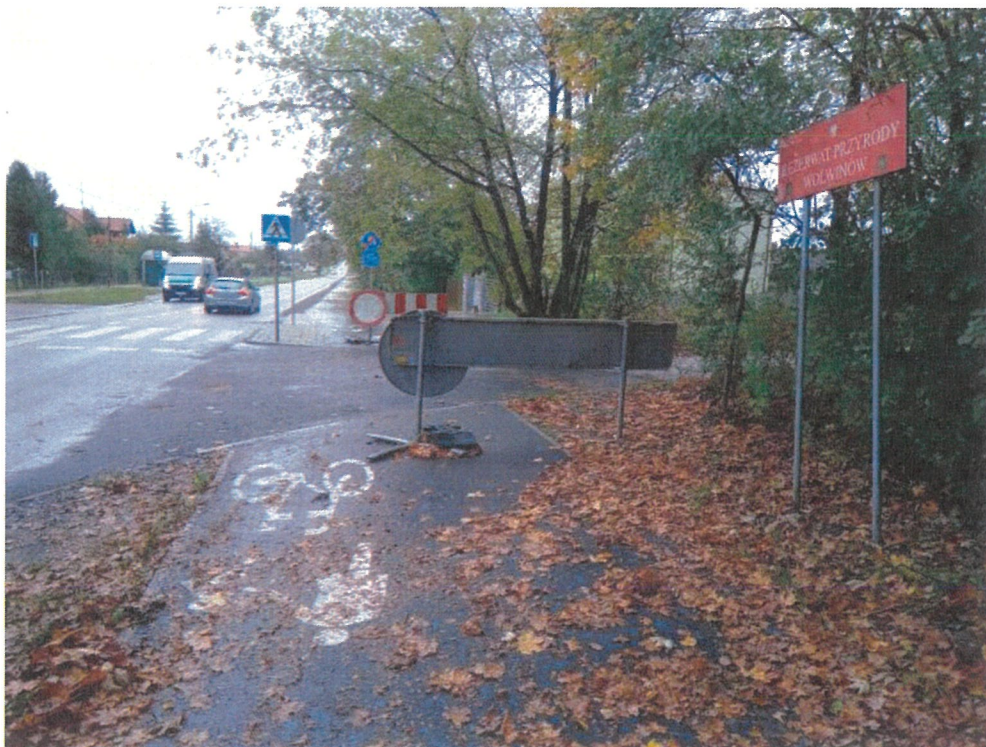
2. Na skrzyżowaniu ul. Hrubieszowskiej naprzeciw siedziby Nadleśnictwa Chełm brakuje oznakowania poziomego P-11 połączonego z P-10 oraz organizacja ruchu jest tutaj niezrozumiała dla użytkowników. Opodal znajduje się przystanek autobusowy. Pasażerowie wysiadający z autobusu nie widzą Znaku kompilacji C-13 i C-16, który znajduje się za przystankiem. Proponowana jest zmiana organizacji ruchu i utworzenie przejazdu rowerowego z przejściem dla pieszych przed skrzyżowaniem. Poprawa bezpieczeństwa w tym miejscu jest potrzebna z uwagi że znajdują się obok posesje i mieszkańcy często korzystają z samochodów przecinając drogę dla rowerów. Widoczność w tym miejscu utrudniają także drzewa oraz krzewy w Rezerwacie Wolwinów.

Brak oznakowania poziomego oraz pionowego.

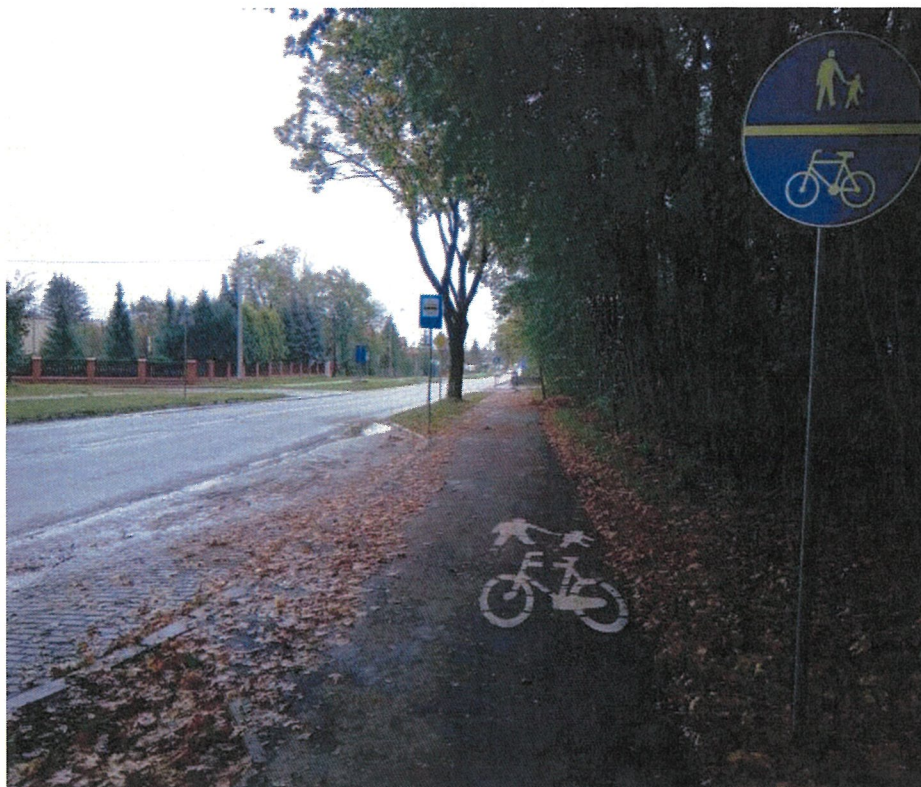
Kompilacja znaku C-13/C-16 znajduje się za przystankiem i jest niewidoczna dla osób które wysiadają i udają się w kierunku przejścia dla pieszych.

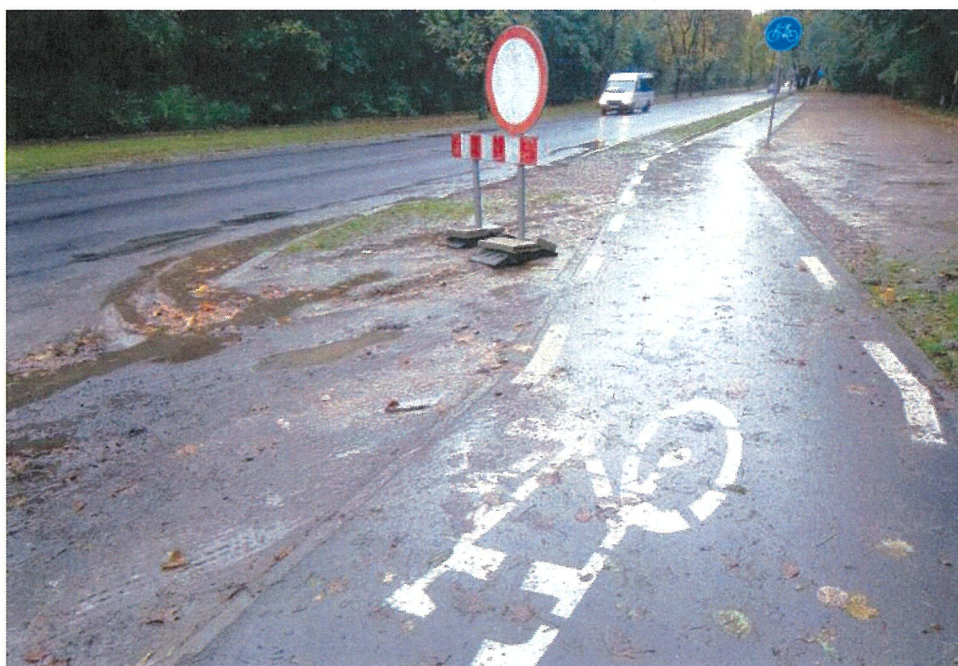
3. Wjazd na parking leśny nie jest wystarczająco oznakowany. Wnioskuje o utworzenie przejazdów rowerowych oraz ustawieni znaków pionowych i malowania czerwoną farbą oraz oznakowania P-11. Wnioskuje także o utworzenie organizacji ruchu na parkingu z jednokierunkowym sposobem korzystania z niego. Moim zdaniem szerokość zjazdu jest niewystarczająca, ponieważ samochody ciężarowe mogą ścinać drogę i najeżdżać na podbudowę nie wzmocnioną. Może warto ustawić jakieś barierki lub ograniczniki. Dodatkowo luźne podłoże parkingu, powoduje nanoszenie się żwiru, kamieni oraz piachu na drogę dla rowerów co wpływa negatywnie na bezpieczeństwo rowerzystów.

Brak wyznaczonego widocznego miejsca przejazdu przez DDR, brak przejazdu rowerowego.

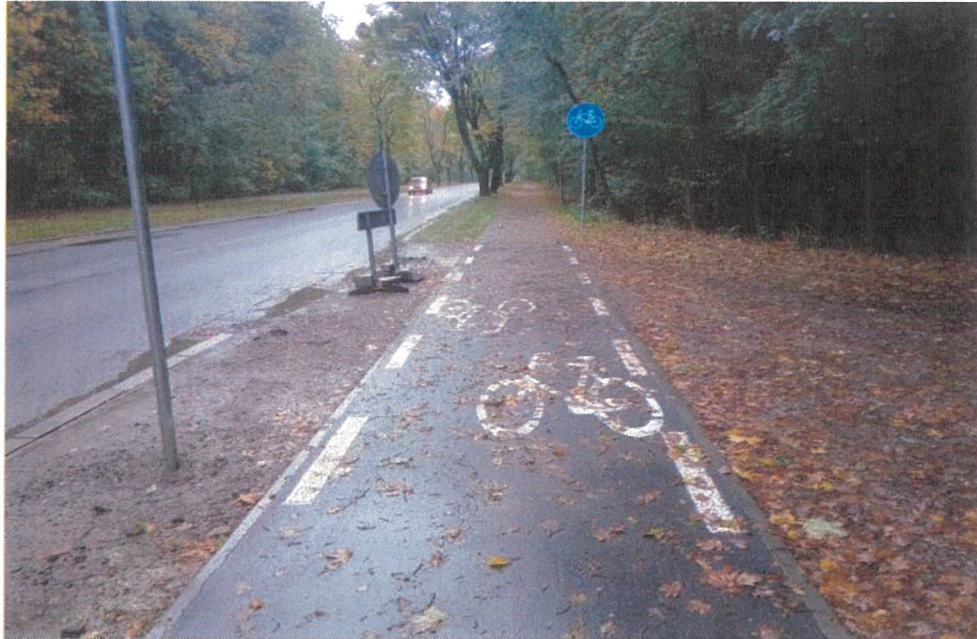
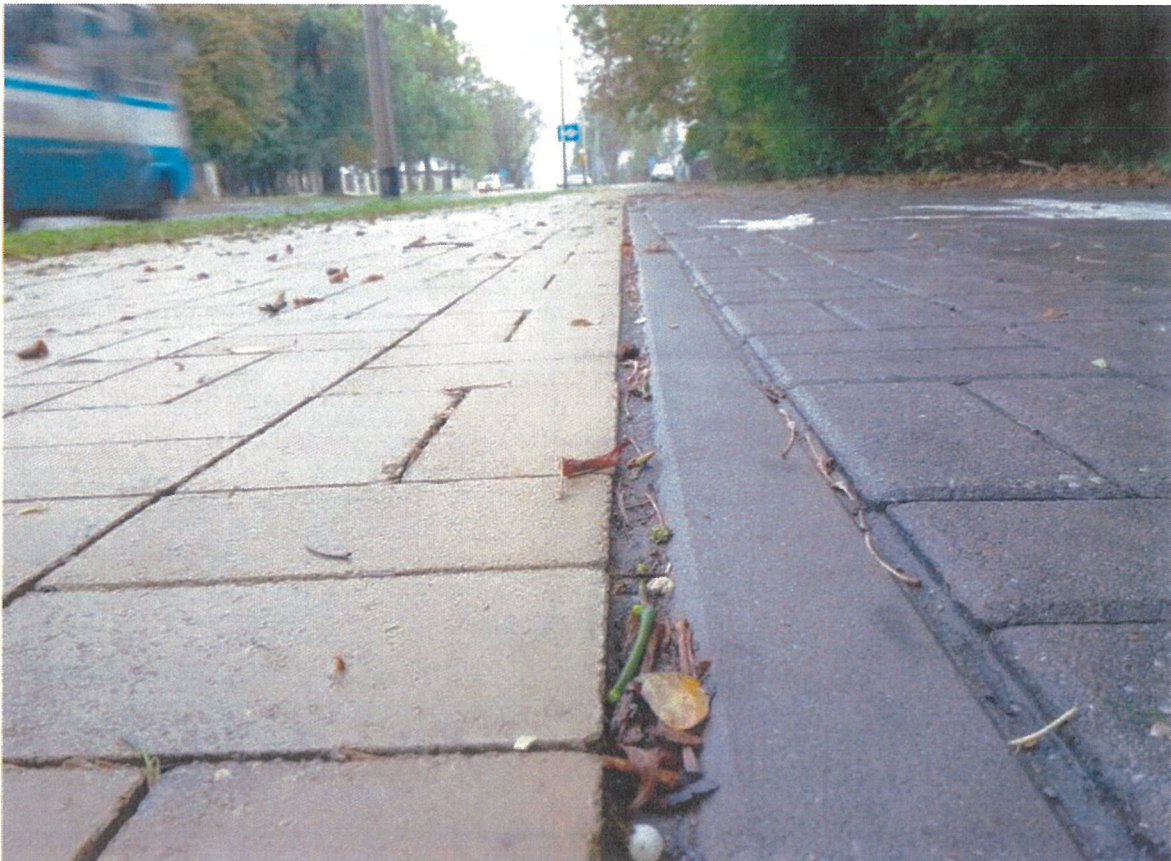
4. Podczas układania kostki na DDR powstała bardzo niebezpieczna szczelina, która zagraża bezpieczeństwu rowerzystów a także pieszych na rolnach czy hulajnogach. Szczelina ta może prowadzić do utraty równowagi i upadku. Prosimy o zabezpieczenie jej poprzez trwałe uzupełnienie

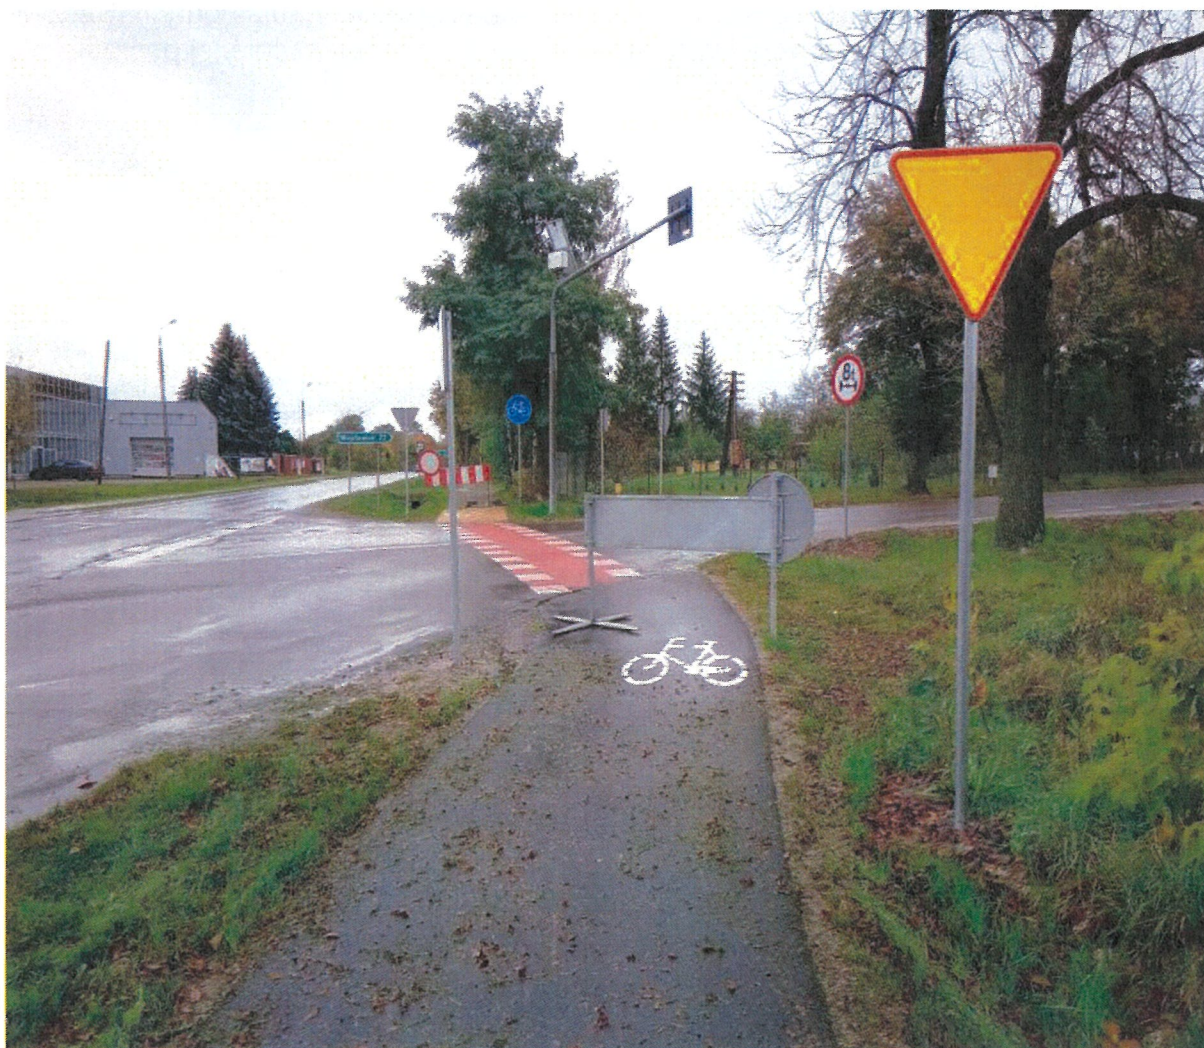
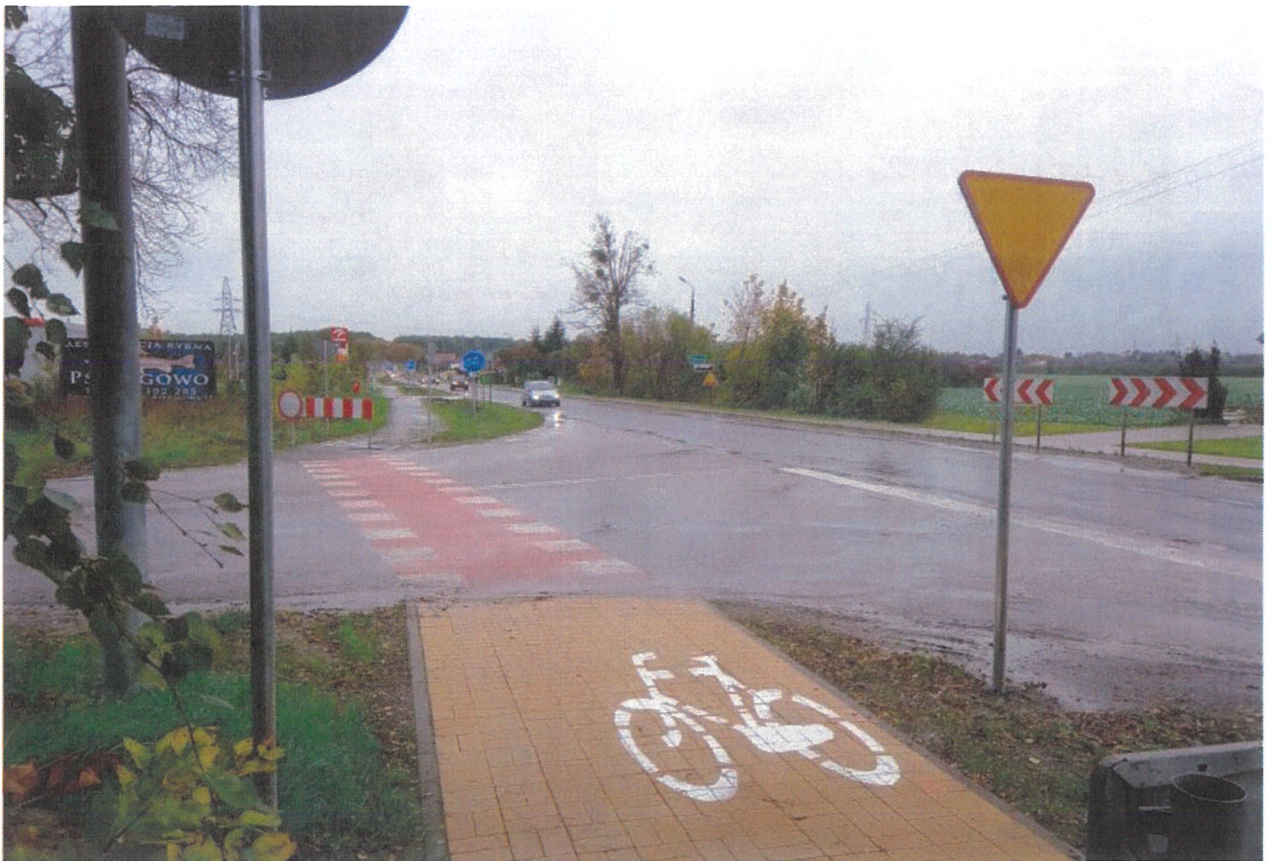
5. Organizacja ruchu na skrzyżowaniu ulicy Hrubieszowskiej i drogi w kierunku Strupina Małego może wprowadza sprzeczne z prawem ruchu drogowego sytuacje.

Znak A-7 przy DDR informuje rowerzystów o ustąpieniu pierwszeństwa przed przejazdem rowerowym natomiast kierowca, który chciałby skręcić w prawo musi ustąpić pierwszeństwa rowerzyście jadącemu na wprost. W tym momencie może dojść do sytuacji że oba pojazdy i kierowcy mogą stać w miejscu.

Brakuje także oznakowania pionowego na skrzyżowaniu, D-6a Przejazd dla rowerzystów.

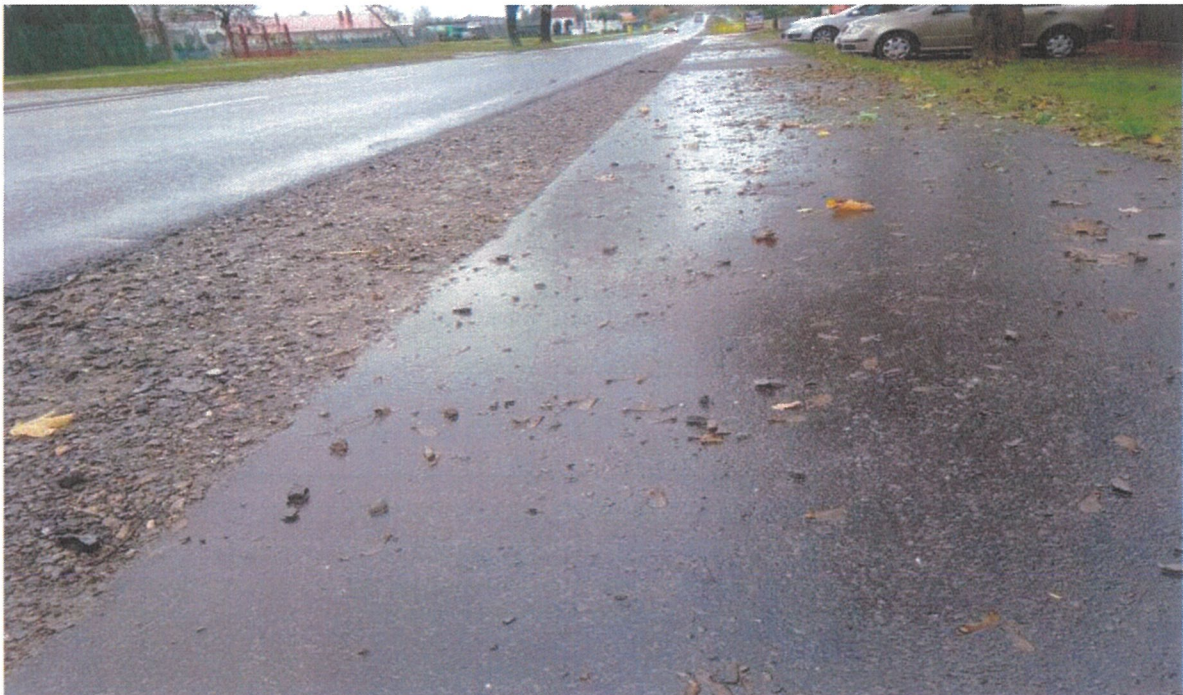
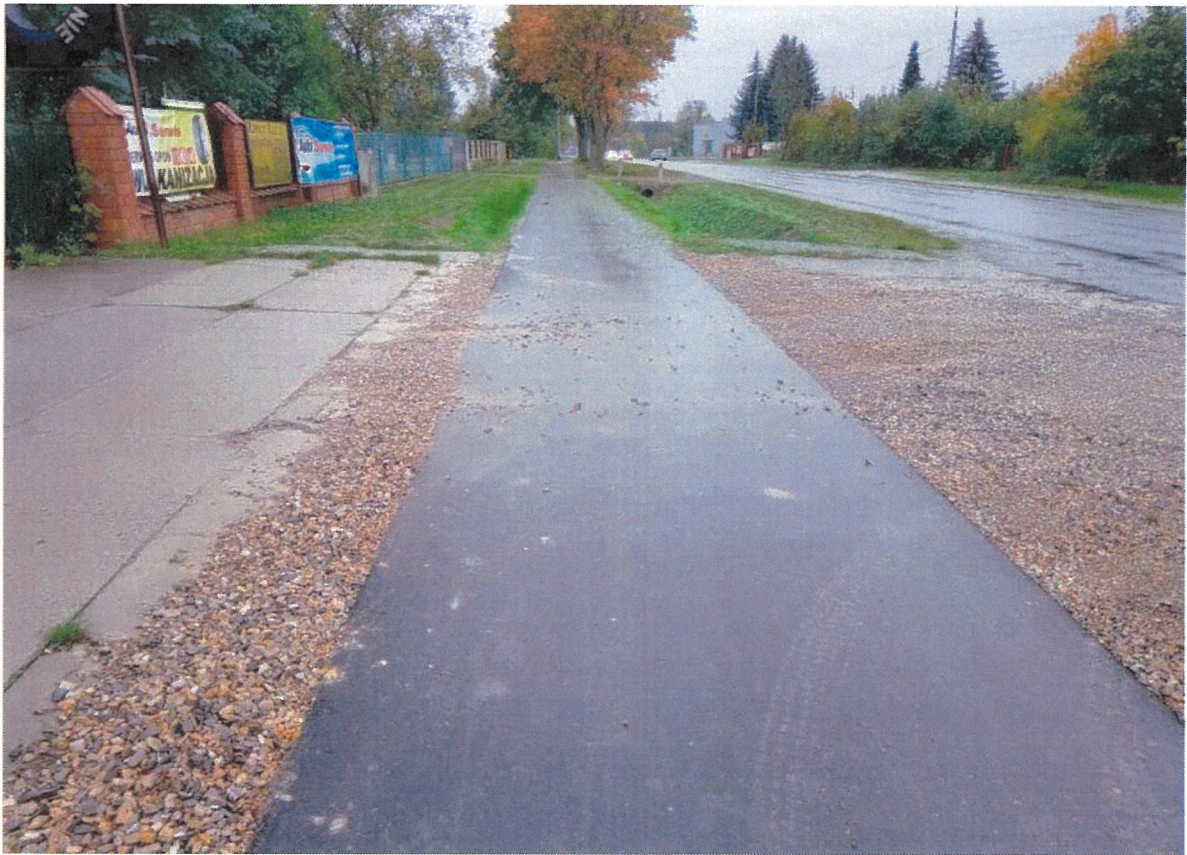
6. W pasie drogowym przy drodze dla rowerów znajduje się luźne podłoże wysypane kamieniami i szutrem, który podczas deszczu oraz wjazdu i wyjazdu z posesji nanosi się na nawierzchnię DDR. Sytuacja ta wpływa na bezpieczeństwo poruszania się, rowerzyści na rowerach szosowych są narażeni na utratę równowagi po najechaniu na kamień co zagraża ich życiu i zdrowiu. Nie będą oni korzystali z tej drogi w obawie na bezpieczeństwo i łamali przepisy jadąc po drodze razem z autami. Należy niezwłocznie zabezpieczyć pas drogowy poprzez działania zmierzające na ustabilizowaniu podłoża albo poprzez wymianę lub związanie jej za pomocą mas bitumicznych. Dodatkowo wjazdy i zjazdy są wykonane ze spadkiem na drogę co powoduje odprowadzanie wód opadowych z posesji na drogę a to narusza prawo budowlane oraz wodne.

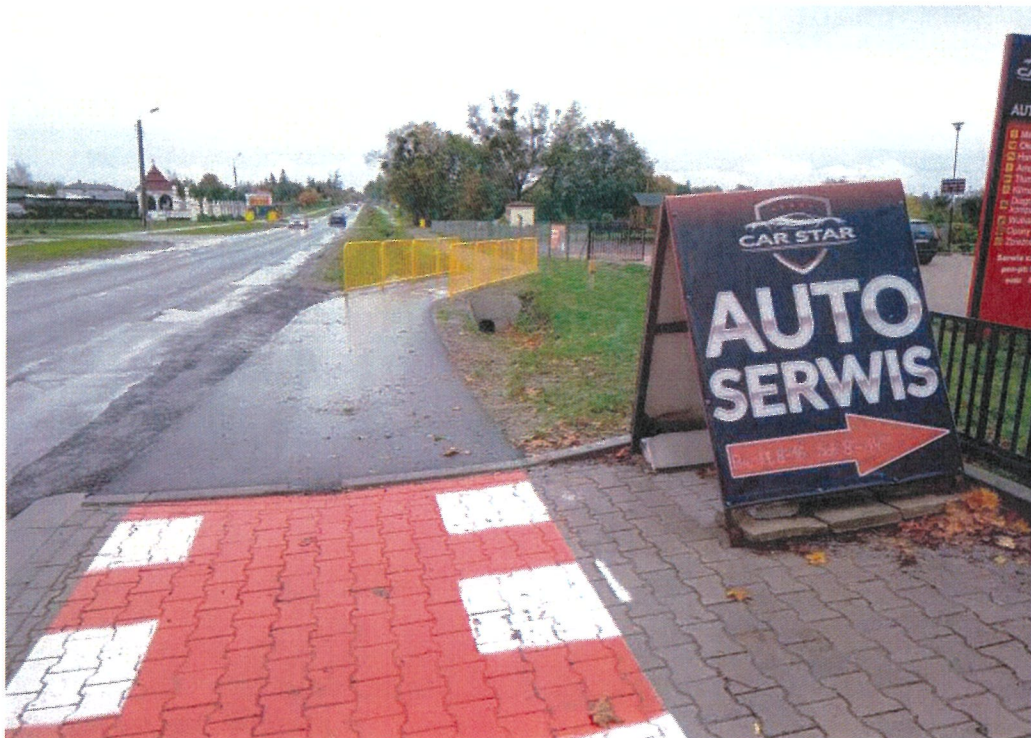
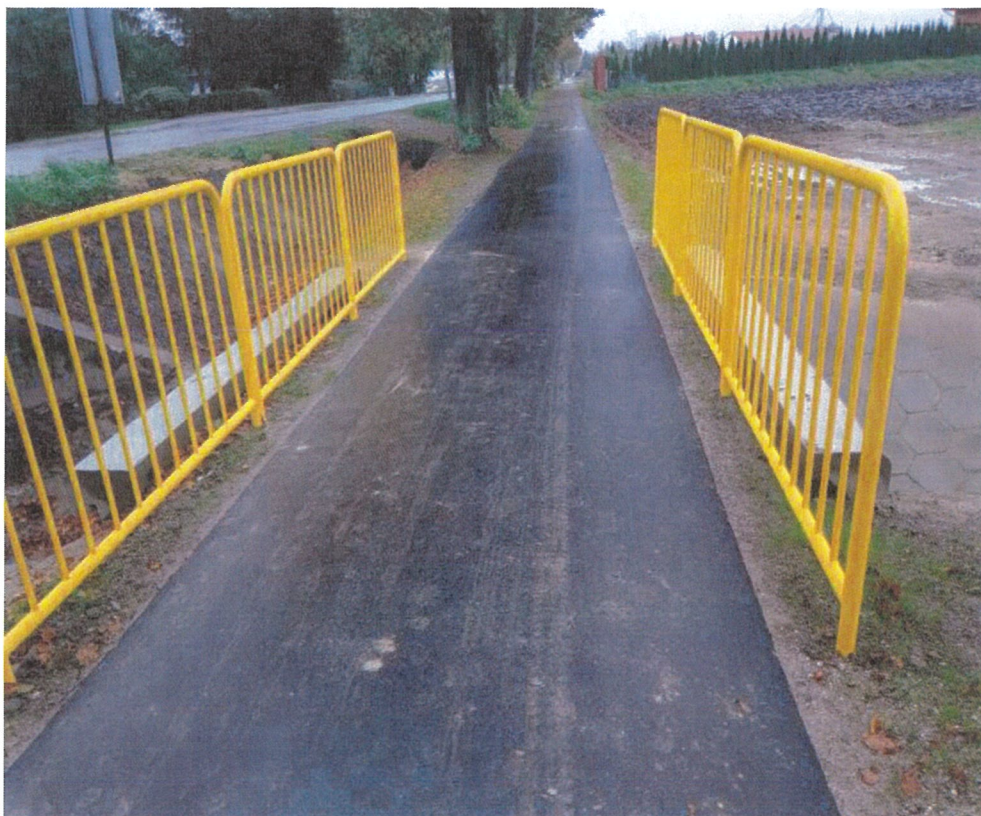
7. Barierki ustawione w skrajni na łuku powinny być ustawione min 0.5 m od krawędzi jezdni. Dopuszcza się ustawienie barierki w odległości 0.2 m ale tylko na odcinkach prostych. W związku z powyższym barierki zabezpieczające przepust prosimy o przesunięcie. Dodatkowo prosimy o oklejenie barierki folią odbłaskową ponieważ droga dla rowerów jest nieoświetlona i miejsce to może być niewidoczne dla rowerzystów. Informuję że posiadam taką folię przekazaną przez firmy produkujące znaki drogowe, którą mogę przekazać nieodpłatnie lub wykonać oklejenie.

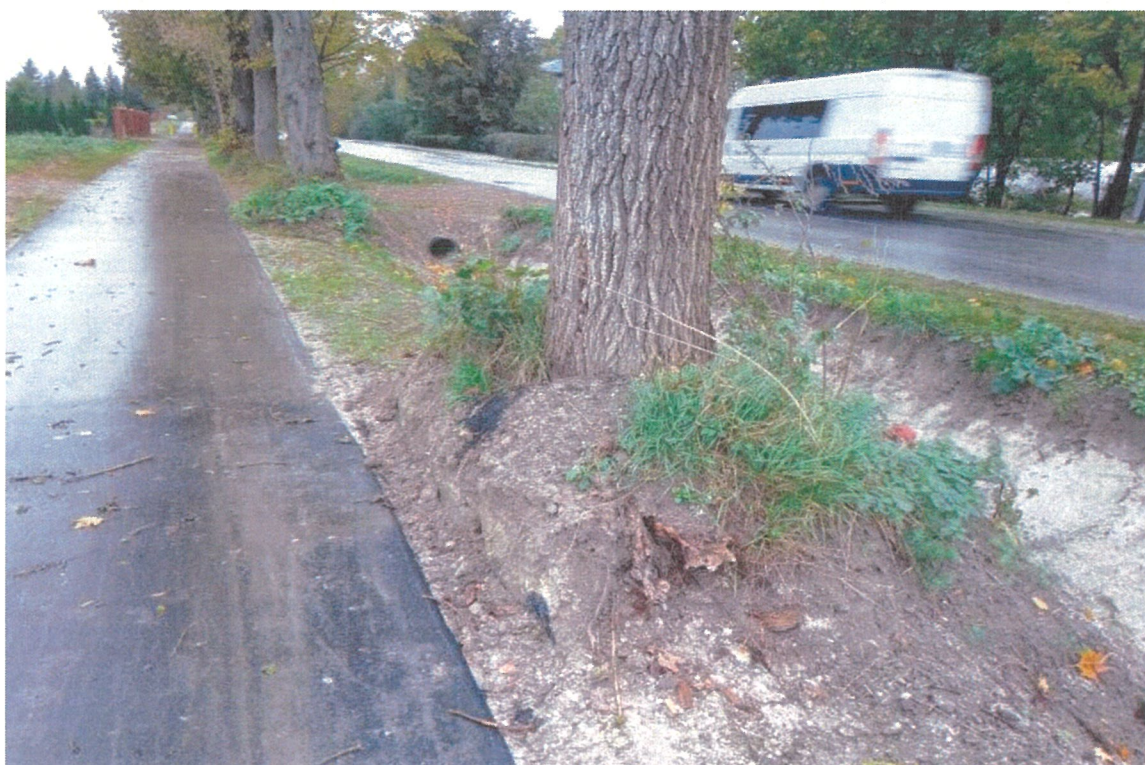
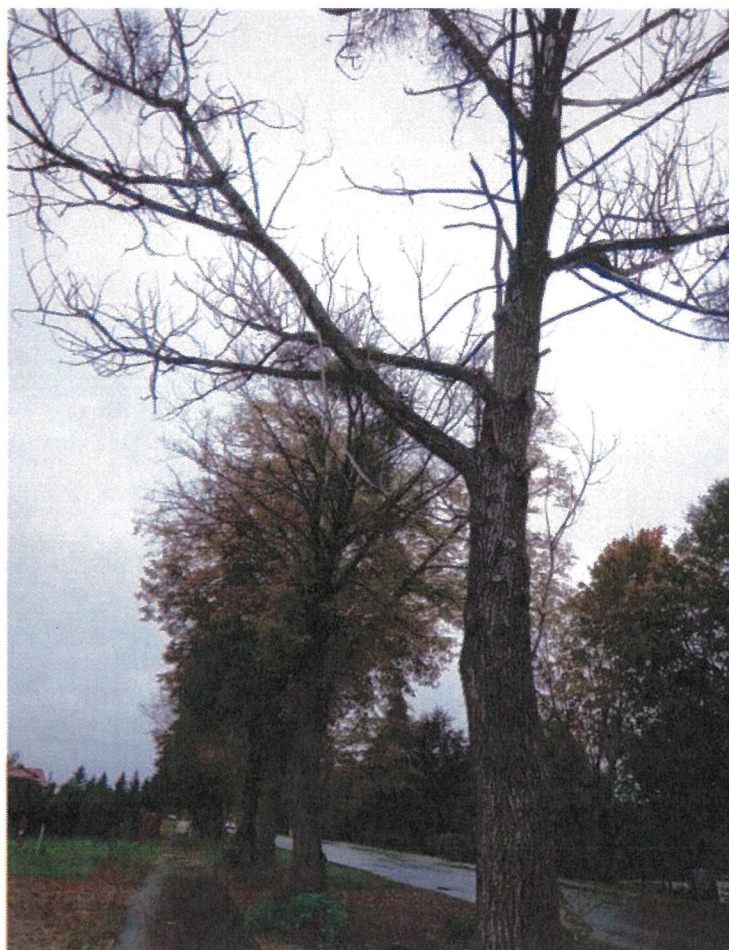
8. Przy drodze dla rowerów w kierunku Kamienia znajduje się obumarłe drzewo, które pozbawione jest korzeni. Istnieje możliwość wywrócenia się na drogę. Wnioskuje o niezwłoczne usunięcie możliwego zagrożenia

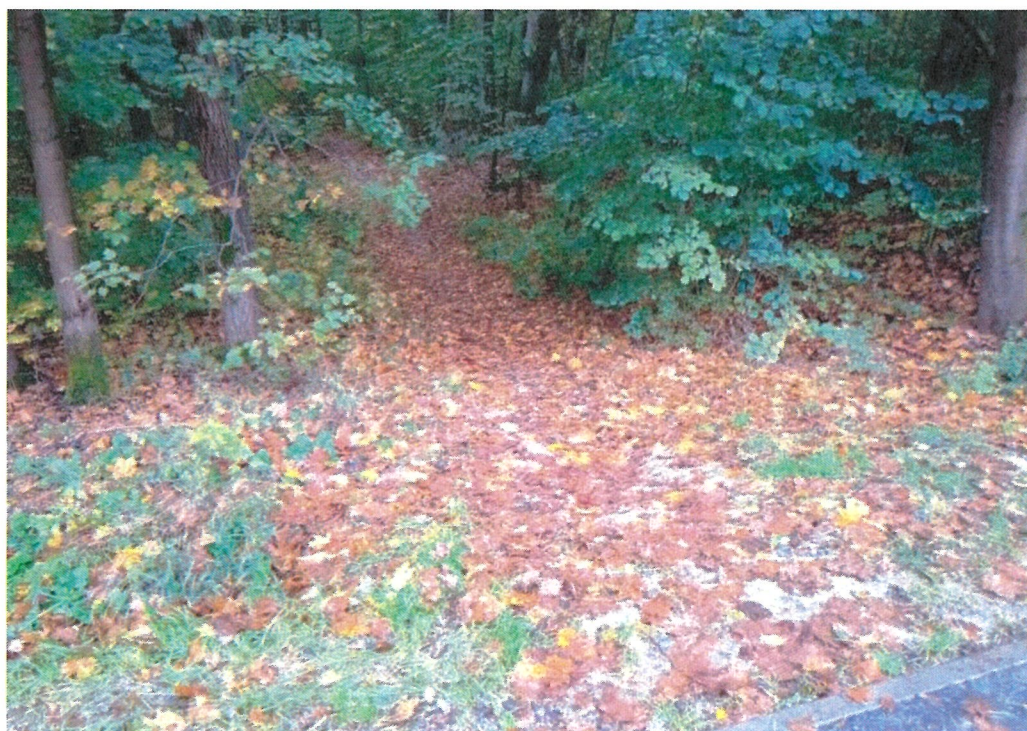
9. Po podniesieniu terenu pod drogę dla rowerów w obrębie lasu Borek na początku, gdzie znajduje się wjazd na leśną ścieżkę, utworzyła się skarpa i niebezpieczny zjazd w dół. Prosimy o zabezpieczenie i utworzenie szerszego zjazdu oraz wykonanie nawierzchni, która nie byłaby śliska podczas mokrych warunków. Wjazd ten służy jak na planowaną trasę rowerową w lesie Borek.
